Bericht MTR- EM Reifenreparatur 24.03.2020

Reifenschaden: Laufflächenverletzung
Dimension: 650/65 R 42
Hersteller: BKT
Reifenprofil: Agri Max
Restprofil: 90%

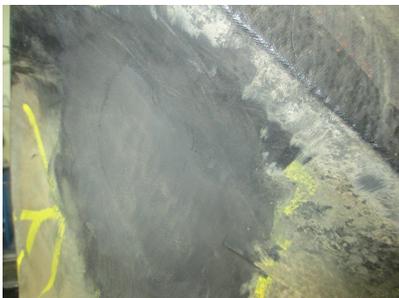
Bild nachher:

Ohne unsere Reifenreparatur hätte der Reifen **mit 90% Restprofil entsorgt** werden müssen. Das Fahrzeug hat durch die Reifenreparatur achsweise wieder den passenden Reifen mit gleicher Profilhöhe montiert bekommen.
