Bericht MTR-AS-Reifenreparatur 02.08.2017

Reifenschaden: Seitenwandverletzung AS Reifen
Dimension: 420/65R20
Hersteller: Michelin
Reifenprofil: XM108
Restprofil: 70%

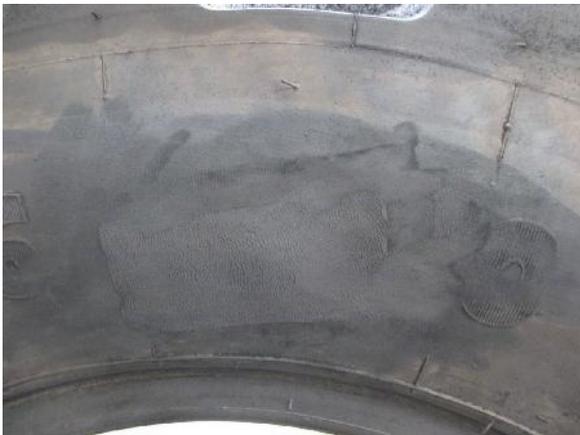
Bild nachher:

Ohne unsere Reifenreparatur hätte der Reifen **mit 70% Restprofil entsorgt** werden müssen. Das Fahrzeug hat durch die Reifenreparatur achsweise wieder den passenden Reifen mit gleicher Profilhöhe montiert bekommen.
