## Bericht MTR-AS-Reifenreparatur 03.07.2017

Reifenschaden: Riss in der Flanke  
Dimension: 600/65 R 38  
Hersteller: Michelin  
Reifenprofil: XM108  
**Restprofil: 100 %**

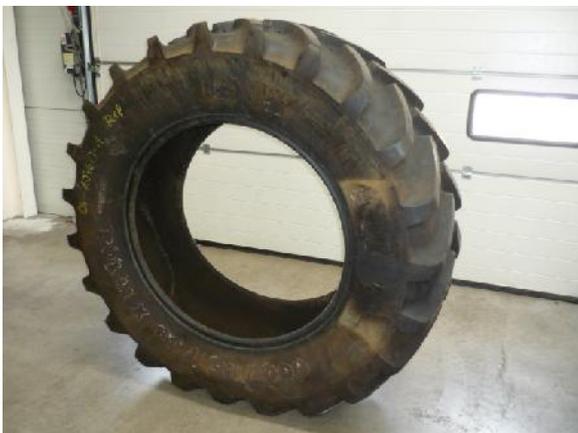
### Bild nachher:

Ohne unsere Reifenreparatur hätte der Reifen **mit 100% Restprofil entsorgt** werden müssen. Der Schlepper hat durch die Reifenreparatur wieder die Originalbereifung und damit verbundenen Abrollumfänge montiert bekommen.
