## Bericht MTR-AS-Reifenreparatur 03.11.2017

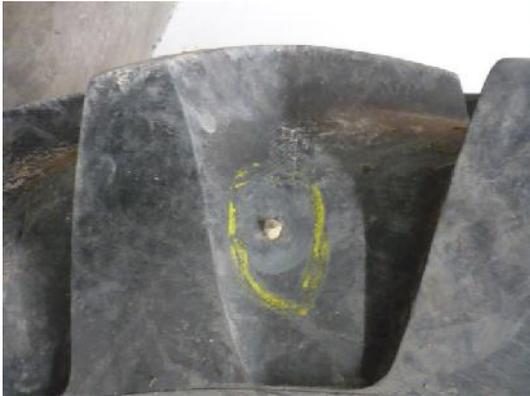
### Bild vorher:

Reifenschaden: Einfahrverletzung im Schulterbereich  
Dimension: 650/75 R 32  
Hersteller: Michelin  
Reifenprofil: MegaXBib  
**Restprofil: 100 %**

Ohne unsere Reifenreparatur hätte der Reifen **mit 100% Restprofil entsorgt** werden müssen. Der Maishäcksler hat durch die Reifenreparatur wieder die Originalbereifung und damit verbundenen Abrollumfänge montiert bekommen.
