## Bericht MTR-AS-Reifenreparatur 09.11.2017

Reifenschaden: Seitenwandverletzung AS Reifen  
Dimension: 710/70R 42  
Hersteller: Michelin  
Reifenprofil: XM28  
**Restprofil: 60%**

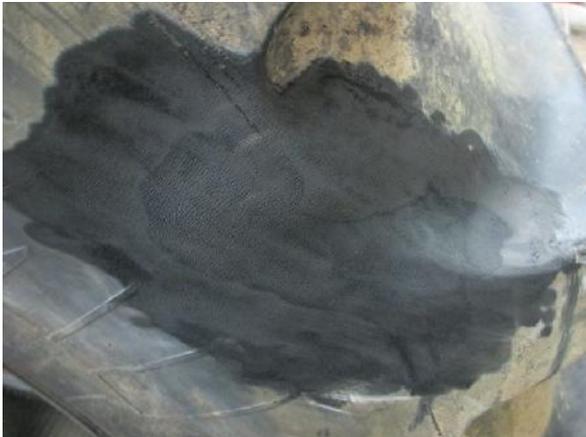
### Bild nachher:

Ohne unsere Reifenreparatur hätte der Reifen **mit 60% Restprofil entsorgt** werden müssen. Das Fahrzeug hat durch die Reifenreparatur achsweise wieder den passenden Reifen mit gleicher Profilhöhe montiert bekommen.
