Bericht MTR-AW-Implement Reifenreparatur 13.09.2017

Reifenschaden: Laufflächenverletzung 20mm
Dimension: 710/50 R 26,5
Hersteller: Alliance
Reifenprofil: AW
Restprofil: 90%

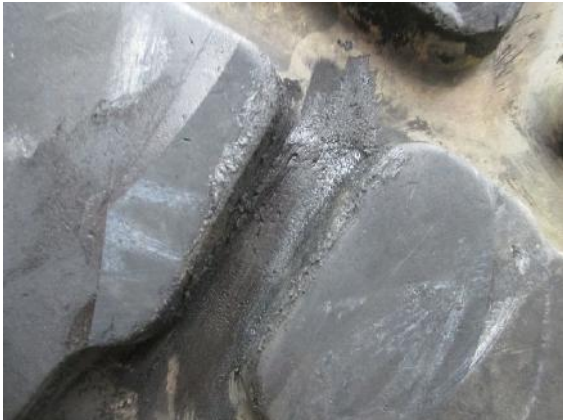
Bild nachher:

Ohne unsere Reifenreparatur hätte der Reifen **mit 90% Restprofil entsorgt** werden müssen. Das Fahrzeug hat durch die Reifenreparatur achsweise wieder den passenden Reifen mit gleicher Profilhöhe montiert bekommen.
