### Bericht MTR-AS-Reifenreparatur 14.09.2017

Reifenschaden: Seitenwandverletzung AS Reifen  
Dimension: 600/65R28  
Hersteller: Mitas  
Reifenprofil: AS  
**Restprofil: 90%**

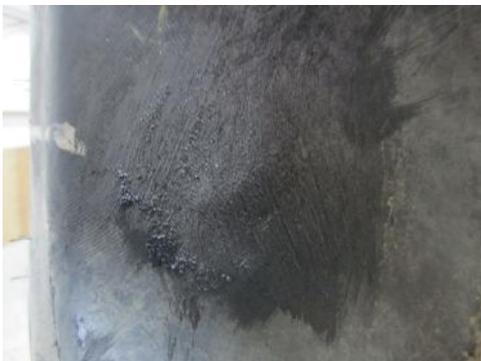
#### Bild nachher:

Ohne unsere Reifenreparatur hätte der Reifen **mit 90% Restprofil entsorgt** werden müssen. Das Fahrzeug hat durch die Reifenreparatur achsweise wieder den passenden Reifen mit gleicher Profilhöhe montiert bekommen.
