### Bericht MTR-AS-Reifenreparatur 15.08.2017

Reifenschaden: Seitenwandverletzung AS Reifen  
Dimension: 540/65R28  
Hersteller: Michelin  
Reifenprofil: Multi Bib  
**Restprofil: 70%**

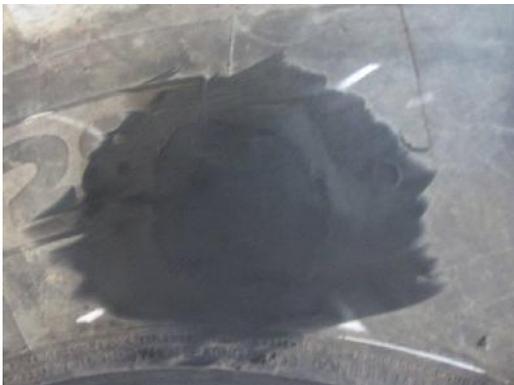
#### Bild nachher:

Ohne unsere Reifenreparatur hätte der Reifen **mit 70% Restprofil entsorgt** werden müssen. Das Fahrzeug hat durch die Reifenreparatur achsweise wieder den passenden Reifen mit gleicher Profilhöhe montiert bekommen.
