Bericht MTR-AS-Reifenreparatur 25.08.2017

Reifenschaden: Einfahrverletzung Seitenwand
Dimension: 1050/50 R 32
Hersteller: Michelin
Reifenprofil: MEGA XBIB T2
Restprofil: 100 %

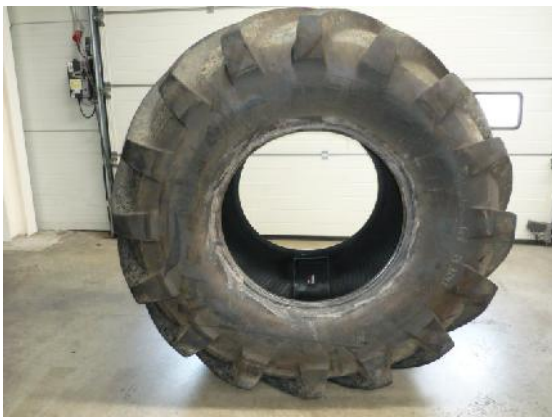
Bild nachher:

Ohne unsere Reifenreparatur hätte der Reifen mit **100% Restprofil entsorgt** werden müssen. Der Zuckerrübenvollernter hat durch die Reifenreparatur wieder die Originalbereifung und damit verbundenen Abrollumfänge montiert bekommen.
