Bericht MTR-AS-Reifenreparatur 23.03.2017

Reifenschaden: Seitenwandverletzung / Durchschlag
Anfahrverletzung
Dimension: 540/65 R 34
Hersteller: BKT
Reifenprofil: RT657
Restprofil: 90 %

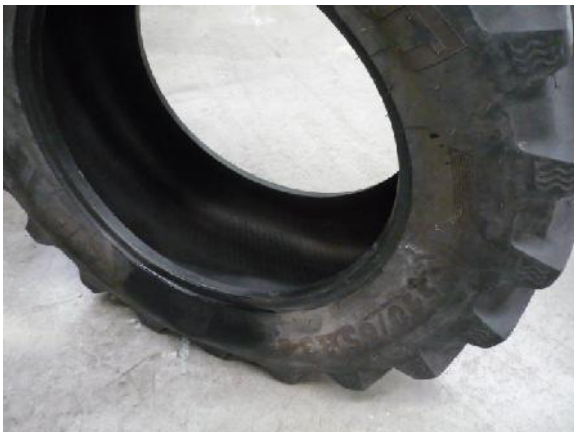
Bild nachher:

Ohne unsere Reifenreparatur hätte der Reifen **mit 90% Restprofil entsorgt** werden müssen. Der Traktor hat durch die Reifenreparatur wieder die Originalbereifung und damit verbundenen Abrollumfänge montiert bekommen.
