Bericht MTR-AS-Reifenreparatur 25.08.2017

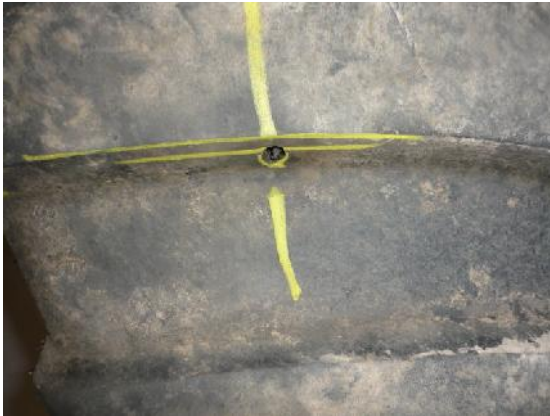
Bild vorher:

Reifenschaden: Einfahrverletzung - Nagelloch
Dimension: 750/60 R 30,5
Hersteller: Vredestein
Reifenprofil: Flotation
Restprofil: 90 %
