## Bericht MTR-AS-Reifenreparatur 28.03.2017

Reifenschaden: Seitenwandverletzung  
Dimension: 300/95 R 52  
Hersteller: Alliance  
Reifenprofil: A350  
**Restprofil: 70 %**

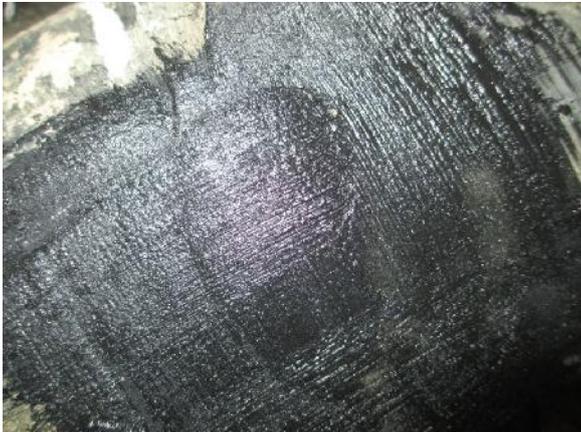
### Bild nachher:

Ohne unsere Reifenreparatur hätte der Reifen **mit 70% Restprofil entsorgt** werden müssen. Der Traktor hat durch die Reifenreparatur wieder die Originalbereifung und damit verbundenen Abrollumfänge montiert bekommen.
