### Bericht MTR-AS-Reifenreparatur 30.06.2017

Reifenschaden: Riss in der Lauffläche  
Dimension: 1050/50 R 32  
Hersteller: Michelin  
Reifenprofil: MegaXBib T2  
**Restprofil: 80 %**

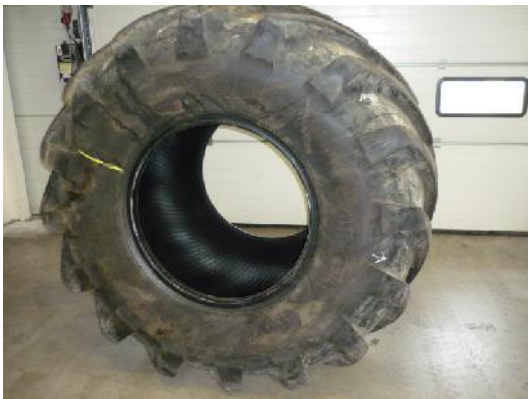
#### Bild nachher:

Ohne unsere Reifenreparatur hätte der Reifen **mit 80% Restprofil entsorgt** werden müssen. Die Erntemaschine hat durch die Reifenreparatur wieder die Originalbereifung und damit verbundenen Abrollumfänge montiert bekommen.
