## Bericht MTR-Bus Reifenreparatur 17.05.2017

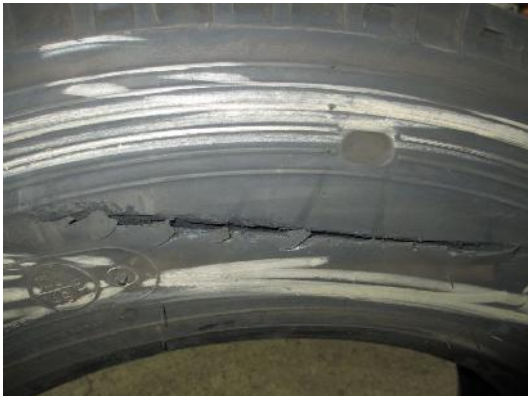
### Bild vorher:

Reifenschaden: Seitenwandverletzung Gummischaden 250mm  
Dimension: 275/70 R 22,5  
Hersteller: Bridgestone  
Reifenprofil: UAP001  
**Restprofil: 80%**

Ohne unsere Reifenreparatur hätte der Reifen **mit 80% Restprofil entsorgt** werden müssen. Der Bus hat durch die Reifenreparatur wieder den passenden Zwillingsreifen mit gleicher Profilhöhe montiert bekommen.
