Bericht MTR-EM-Reifenreparatur 02.06.2017

Reifenschaden: 3 Schnittverletzungen/Risse in der Flanke
2 Durchschläge Lauffläche
Dimension: 29,5 R 25
Hersteller: Bridgestone
Reifenprofil: VLT
Restprofil: 45 %

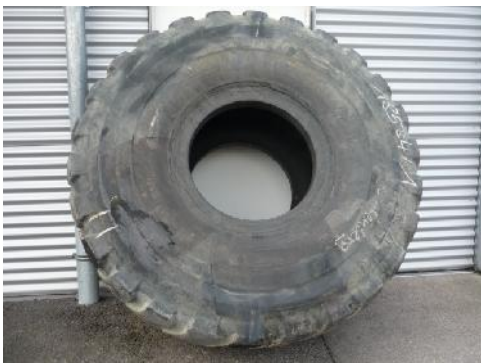
Bild nachher:

Ohne unsere Reifenreparatur hätte der Reifen mit **45 % Restprofil entsorgt** werden müssen. Der Radlader hat durch die Reifenreparatur wieder die Originalbereifung und damit verbundenen Abrollumfänge montiert bekommen.
