Bericht MTR-EM-Reifenreparatur 05.10.2017

Reifenschaden: 7 Schnittverletzungen/Risse in der Flanke
Dimension: 45/65 R 39
Hersteller: Michelin
Reifenprofil: XMINE D2 L5R
Restprofil: 45 %

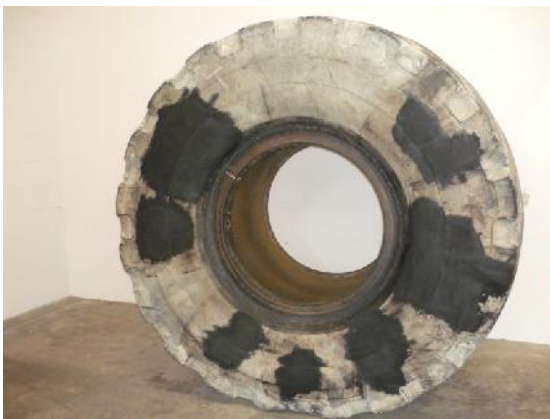
Bild nachher:

Ohne unsere Reifenreparatur hätte der Reifen **mit 45% Restprofil entsorgt** werden müssen. Der Radlader hat durch die Reifenreparatur wieder die Originalbereifung und damit verbundenen Abrollumfänge montiert bekommen.
