### Bericht MTR-EM-Reifenreparatur 06.06.2017

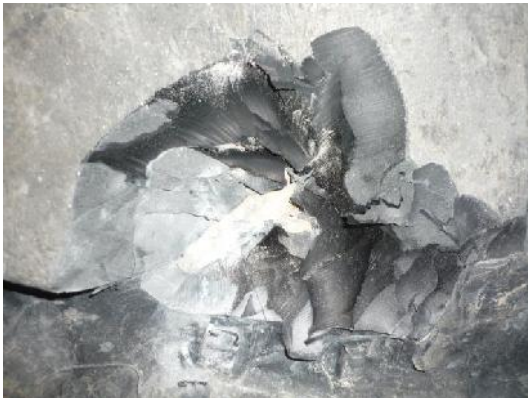
#### Bild vorher:

Reifenschaden: Durchschlag in Lauffläche  
Dimension: 24.00 R 35  
Hersteller: Bridgestone  
Reifenprofil: VMTP  
**Restprofil: 50 %**

Ohne unsere Reifenreparatur hätte der Reifen mit **50% Restprofil entsorgt** werden müssen. Die Mulde hat durch die Reifenreparatur wieder die Originalbereifung und damit verbundenen Abrollumfänge im Zwillingsbetrieb montiert bekommen.
