Bericht MTR-EM-Reifenreparatur 06.07.2017

Reifenschaden: 5 Schnittverletzungen in der Flanke
1 Stollenausriss in der Lauffläche
Dimension: 26,5 R 25
Hersteller: Bridgestone
Reifenprofil: VJT
Restprofil: 45 %

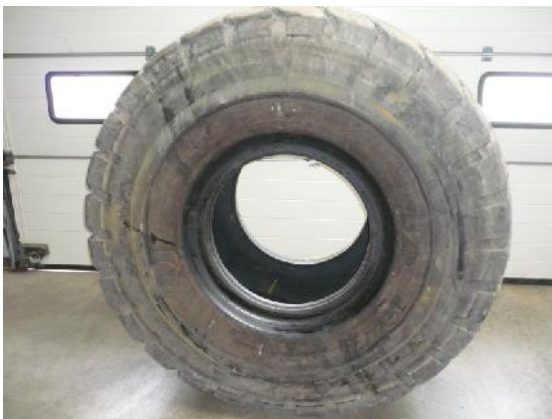
Bild nachher:

Ohne unsere Reifenreparatur hätte der Reifen **mit 45% Restprofil entsorgt** werden müssen. Der Radlader hat durch die Reifenreparatur wieder die Originalbereifung und damit verbundenen Abrollumfänge montiert bekommen.
