### Bericht MTR-EM-Reifenreparatur 06.10.2017

Reifenschaden: Durchstich Seitenwand  
Dimension: 23,5 R 25  
Hersteller: Bridgestone  
Reifenprofil: VSDL  
**Restprofil: 40 %**

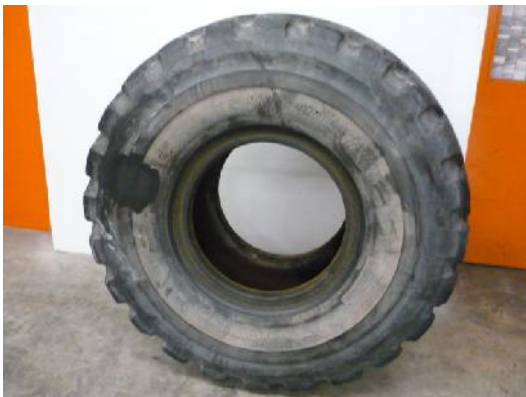
#### Bild nachher:

Ohne unsere Reifenreparatur hätte der Reifen **mit 40% Restprofil entsorgt** werden müssen. Der Radlader hat durch die Reifenreparatur wieder die Originalbereifung und damit verbundenen Abrollumfänge montiert bekommen.
