Bericht MTR-EM-Reifenreparatur 11.07.2017

Reifenschaden: Einfahrverletzung/Durchschlag
Dimension: 29,5 R 25
Hersteller: Bridgestone
Reifenprofil: VLTS
Restprofil: 60 %

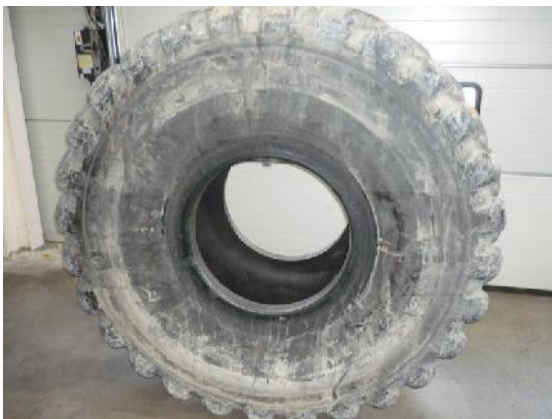
Bild nachher:

Ohne unsere Reifenreparatur hätte der Reifen **mit 60% Restprofil entsorgt** werden müssen. Der Radlader hat durch die Reifenreparatur wieder die Originalbereifung und damit verbundenen Abrollumfänge montiert bekommen.
