## Bericht MTR-EM-Reifenreparatur 13.07.2017

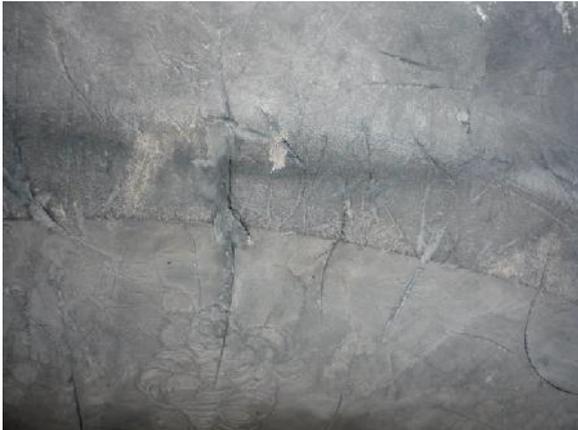
### Bild vorher:

Reifenschaden: Seitenwandverletzung/Durchschlag  
Dimension: 26,5 R 25  
Hersteller: Michelin  
Reifenprofil: XLD D2 A  
**Restprofil: 95 %**

Ohne unsere Reifenreparatur hätte der Reifen **mit 95% Restprofil entsorgt** werden müssen. Der Radlader hat durch die Reifenreparatur wieder die Originalbereifung und damit verbundenen Abrollumfänge montiert bekommen.
