## Bericht MTR-EM-Reifenreparatur 14.02.2017

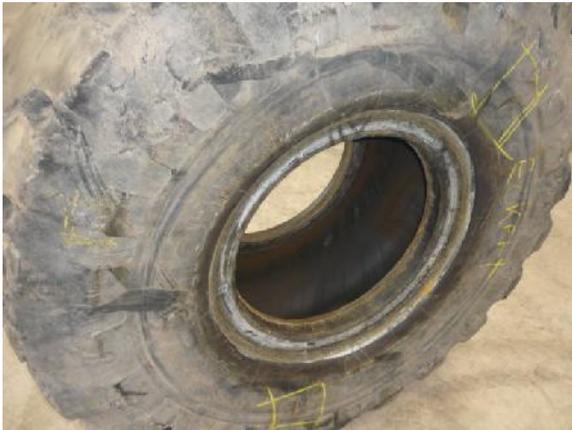
### Bild vorher:

Reifenschaden: 2 Schnittverletzungen in der Seitenflanke des Reifens  
1 Durchschlag  
Dimension: 26,5 R 25  
Hersteller: Michelin  
Reifenprofil: XHA  
**Restprofil: 20 %**

Ohne unsere Reifenreparatur hätte der Reifen **mit 20% Restprofil entsorgt** werden müssen. Der Radlader hat durch die Reifenreparatur wieder die Originalbereifung und damit verbundenen Abrollumfänge montiert bekommen.
