Bericht MTR- EM Reifenreparatur 19.05.2017

Reifenschaden: Seitenwandverletzung
Dimension: 23.5 R 25
Hersteller: Hilo
Reifenprofil: XLCHS+
Restprofil: 20%

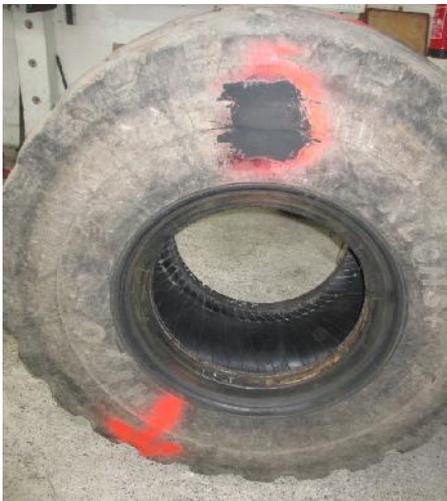
Bild nachher:

Ohne unsere Reifenreparatur hätte der Reifen **mit 20% Restprofil entsorgt** werden müssen. Der Lader hat durch die Reifenreparatur achsweise wieder den passenden Reifen mit gleicher Profilhöhe montiert bekommen.
