Bericht MTR-EM-Reifenreparatur 23.03.2017

Reifenschaden: 1 Schnittverletzung in der Seitenflanke des Reifens
1 Durchschlag
Dimension: 24.00 - 35
Hersteller: Marangoni
Reifenprofil: RM DT
Restprofil: 100 %

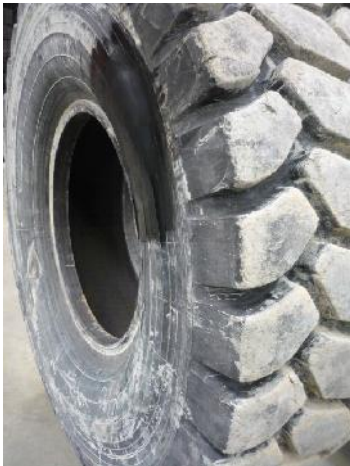
Bild nachher:

Ohne unsere Reifenreparatur hätte der Reifen **mit 100% Restprofil entsorgt** werden müssen. Die Mulde hat durch die Reifenreparatur wieder die Originalbereifung und damit verbundenen Abrollumfänge im Zwillingsbetrieb montiert bekommen.
