### Bericht MTR - EM Reifenreparatur 26.09.2017

Reifenschaden: Wulstverletzung  
Dimension: 26.5 R 25  
Hersteller: Michelin  
Reifenprofil: XHA2  
**Restprofil: 50%**

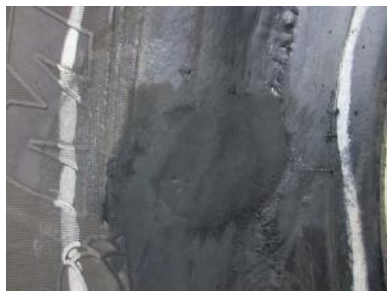
#### Bild nachher:

Ohne unsere Reifenreparatur hätte der Reifen **mit 50% Restprofil entsorgt** werden müssen. Der Lader hat durch die Reifenreparatur achsweise wieder den passenden Reifen mit gleicher Profilhöhe montiert bekommen.
