Bericht MTR-Forst-Reifenreparatur 01.06.2017

Reifenschaden: 1 Durchschlag
Dimension: 800/40 R 26,5
Hersteller: Alliance
Reifenprofil: Forestar Flotation LS2
Restprofil: 80 %

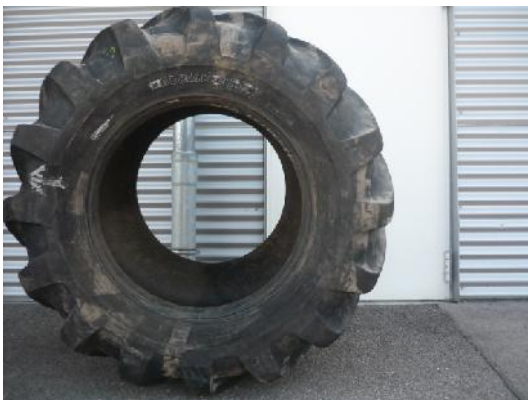
Bild nachher:

Ohne unsere Reifenreparatur hätte der Reifen **mit 80% Restprofil entsorgt** werden müssen. Die Holzerntemaschine (Harvester) hat durch die Reifenreparatur wieder die Originalbereifung und damit verbundenen Abrollumfänge montiert bekommen.
