### Bericht MTR-PKW Reifenreparatur 21.06.2017

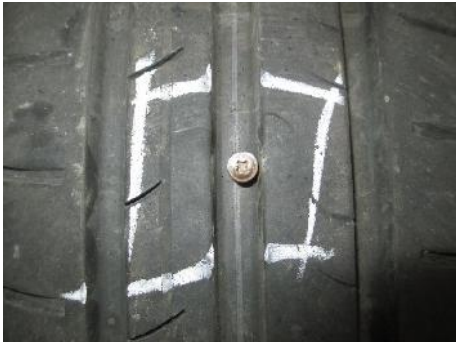
#### Bild vorher:

Reifenschaden: Laufflächenverletzung Nagelloch 6mm  
Dimension: 195/65 R 15  
Hersteller: Dunlop  
Reifenprofil: Sport BLURESPONSE  
**Restprofil: 80%**

Ohne unsere Reifenreparatur hätte der Reifen **mit 80% Restprofil entsorgt** werden müssen. Der PKW hat durch die Reparatur wieder den passenden Reifen mit gleicher Profilhöhe montiert bekommen.
