Bericht MTR-PKW Reifenreparatur 21.06.2017

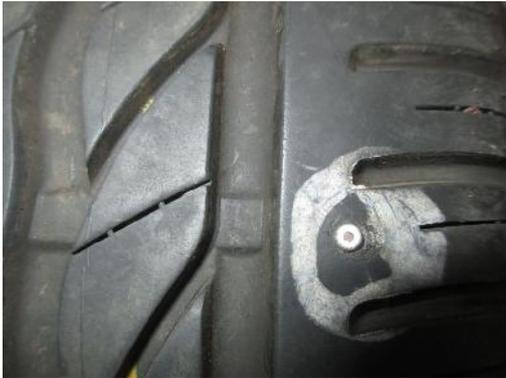
Bild vorher:

Reifenschaden: Laufflächenverletzung Nagelloch 3mm
Dimension: 235/55 R 17
Hersteller: Bridgestone
Reifenprofil: Turanza ER300 XL 103V
Restprofil: 90%

Ohne unsere Reifenreparatur hätte der Reifen **mit 90% Restprofil entsorgt** werden müssen. Der PKW hat durch die Reparatur wieder den passenden Reifen mit gleicher Profilhöhe montiert bekommen.
