Bericht MTR-EM-Reifenreparatur 10.04.2017

Reifenschaden: 7 Schnittverletzungen/Risse in der Flanke
2 Wulstverletzungen
Dimension: 29,5 R 25
Hersteller: Michelin
Reifenprofil: XMINE D2
Restprofil: 70 %

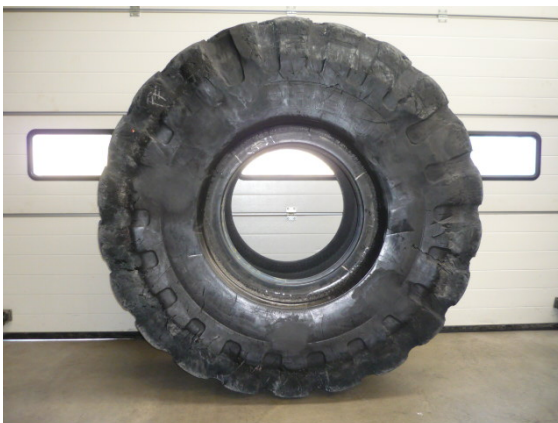
Bild nachher:

Ohne unsere Reifenreparatur hätte der Reifen **mit 70% Restprofil entsorgt** werden müssen. Der Radlader hat durch die Reifenreparatur wieder die Originalbereifung und damit verbundenen Abrollumfänge montiert bekommen.
