## Bericht MTR-AS-Reifenreparatur 21.06.2018

Reifenschaden: Seitenwandverletzung AS Reifen  
Dimension: 800/65R 32  
Hersteller: Continental  
Reifenprofil: AC70H  
**Restprofil: 60%**

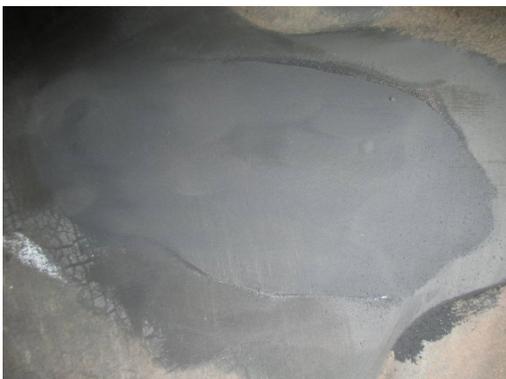
### Bild nachher:

Ohne unsere Reifenreparatur hätte der Reifen **mit 60% Restprofil entsorgt** werden müssen. Das Fahrzeug hat durch die Reifenreparatur achsweise wieder den passenden Reifen mit gleicher Profilhöhe montiert bekommen.
