## Bericht MTR-AW-Implement Reifenreparatur 21.06.2018

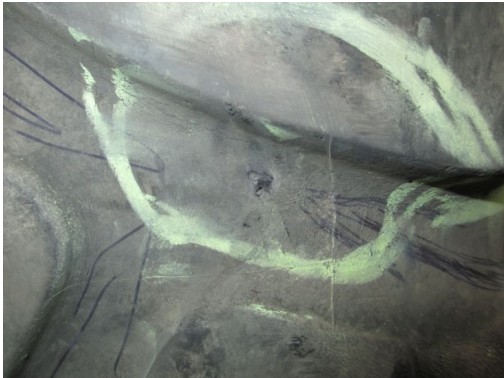
### Bild vorher:

Reifenschaden: Laufflächenverletzung  
Dimension: 710/50 R 26,5  
Hersteller: Alliance  
Reifenprofil: Agritrans  
**Restprofil: 50%**

Ohne unsere Reifenreparatur hätte der Reifen **mit 50% Restprofil entsorgt** werden müssen. Das Fahrzeug hat durch die Reifenreparatur achsweise wieder den passenden Reifen mit gleicher Profilhöhe montiert bekommen.
