Bericht MTR - EM Reifenreparatur 22.02.2018

Reifenschaden: Laufflächenverletzung und Seitenwandverletzung
Dimension: 26.5 R 25
Hersteller: Michelin
Reifenprofil: XHA2
Restprofil: 30%

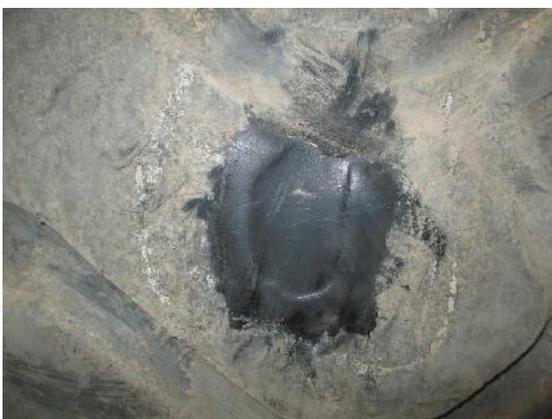
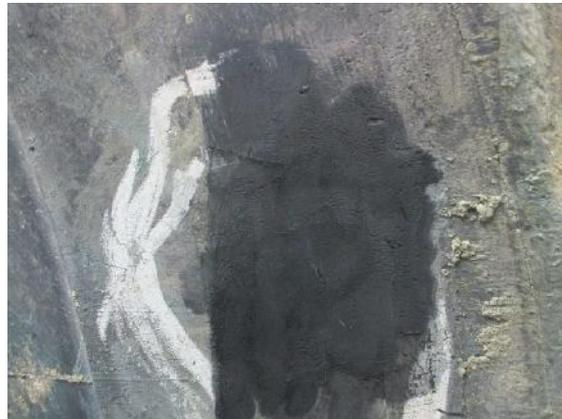
Bild nachher:

Ohne unsere Reifenreparatur hätte der Reifen **mit 30% Restprofil entsorgt** werden müssen. Der Lader hat durch die Reifenreparatur achsweise wieder den passenden Reifen mit gleicher Profilhöhe montiert bekommen.
