Bericht MTR-AS-Reifenreparatur 09.11.2018

Reifenschaden: Laufflächenverletzung AS Reifen
Dimension: 600/70 R 30
Hersteller: Michelin
Reifenprofil: AXA-BIB
Restprofil: 80%

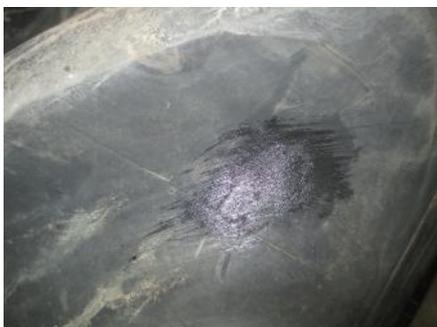
Bild nachher:

Ohne unsere Reifenreparatur hätte der Reifen **mit 90% Restprofil entsorgt** werden müssen. Das Fahrzeug hat durch die Reifenreparatur achsweise wieder den passenden Reifen mit gleicher Profilhöhe montiert bekommen.
