## Bericht MTR-AS-Reifenreparatur 13.04.2018

Reifenschaden: Seitenwandverletzung AS Reifen  
Dimension: 710/70R 38  
Hersteller: Michelin  
Reifenprofil: Mach X BIB  
**Restprofil: 80%**

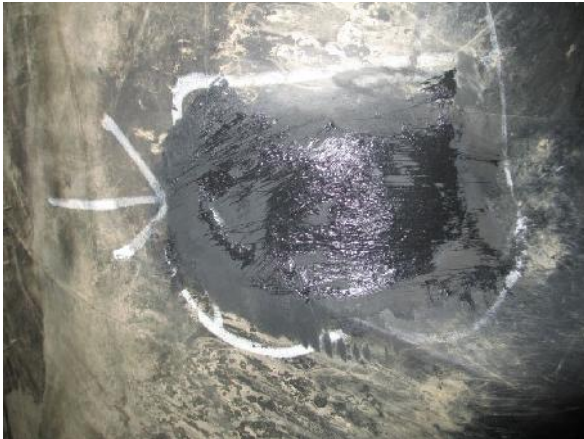
### Bild nachher:

Ohne unsere Reifenreparatur hätte der Reifen **mit 80% Restprofil entsorgt** werden müssen. Das Fahrzeug hat durch die Reifenreparatur achsweise wieder den passenden Reifen mit gleicher Profilhöhe montiert bekommen.
