Bericht MTR-AS-Reifenreparatur 14.02.2018

Reifenschaden: Bruch in der Lauffläche
Dimension: 650/65 R 38
Hersteller: Mitas
Reifenprofil: SFT
Restprofil: 100 %

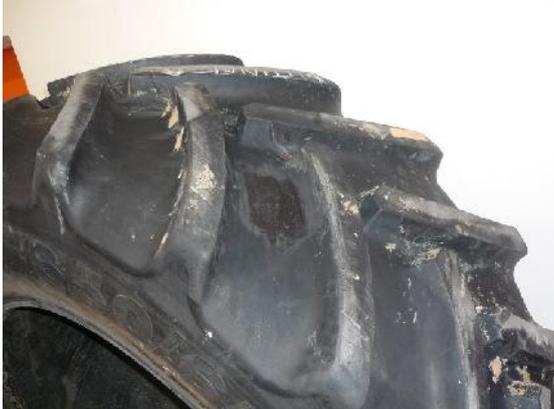
Bild nachher:

Ohne unsere Reifenreparatur hätte der Reifen **mit 100% Restprofil entsorgt** werden müssen. Der Ackerschlepper hat durch die Reifenreparatur wieder die Originalbereifung und damit verbundenen Abrollumfänge montiert bekommen.
