## Bericht MTR-AS-Reifenreparatur 16.05.2018

Reifenschaden: Seitenwandverletzung AS Reifen  
Dimension: 420/70 R 24  
Hersteller: Mitas  
Reifenprofil: AS  
**Restprofil: 90%**

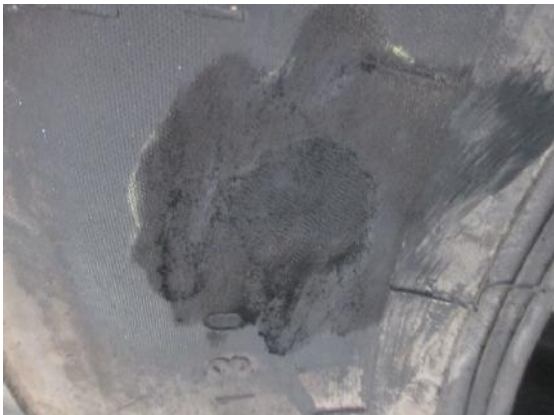
### Bild nachher:

Ohne unsere Reifenreparatur hätte der Reifen **mit 90% Restprofil entsorgt** werden müssen. Das Fahrzeug hat durch die Reifenreparatur achsweise wieder den passenden Reifen mit gleicher Profilhöhe montiert bekommen.
