Bericht MTR-EM-Reifenreparatur 08.02.2018

Reifenschaden: 1 Einfahrverletzung Lauffläche
1 Seitenwandverletzung
Dimension: 23,5 R 25
Hersteller: Goodyear
Reifenprofil: RL 3S
Restprofil: 80 %

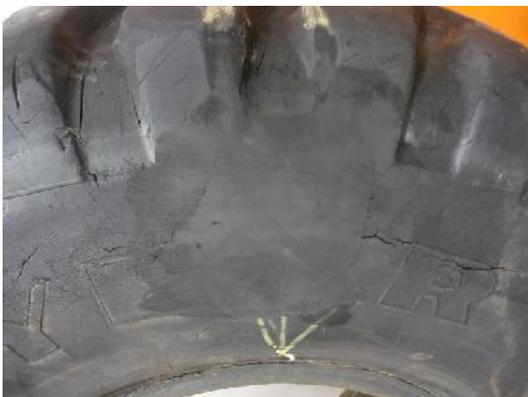
Bild nachher:

Ohne unsere Reifenreparatur hätte der Reifen **mit 80% Restprofil entsorgt** werden müssen. Der Radlader hat durch die Reifenreparatur wieder die Originalbereifung und damit verbundenen Abrollumfänge montiert bekommen.
