Bericht MTR- EM Reifenreparatur 15.03.2018

Reifenschaden: Seitenwandverletzung
Dimension: 405/70 R 20
Hersteller: Mitas
Reifenprofil: EM01
Restprofil: 40%

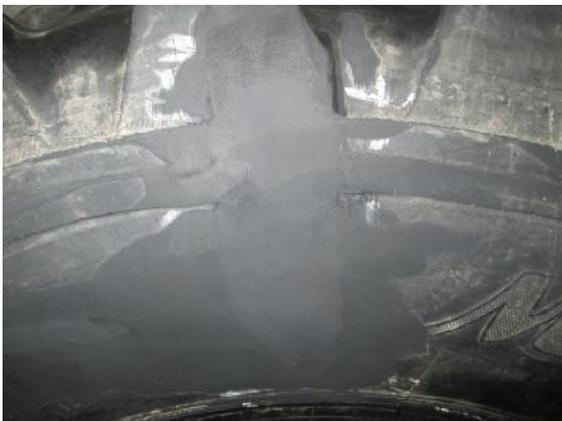
Bild nachher:

Ohne unsere Reifenreparatur hätte der Reifen **mit 40% Restprofil entsorgt** werden müssen. Der Lader hat durch die Reifenreparatur achsweise wieder den passenden Reifen mit gleicher Profilhöhe montiert bekommen.
