## Bericht MTR-EM-Reifenreparatur 28.05.2018

Reifenschaden: 1 Durchschlag  
4 Seitenwandverletzungen  
Dimension: 24.00 R 35  
Hersteller: Bridgestone  
Reifenprofil: M-Tracktion Premium  
**Restprofil: 50 %**

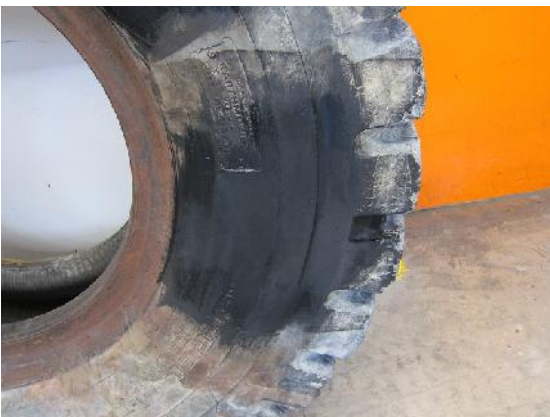
### Bild nachher:

Ohne unsere Reifenreparatur hätte der Reifen **mit 50% Restprofil entsorgt** werden müssen. Die Mulde hat durch die Reifenreparatur wieder die Originalbereifung und damit verbundenen Abrollumfänge montiert bekommen.
