Bericht MTR-LKW-Reifenreparatur 02.02.2018

Reifenschaden: 1 Schnittverletzung in der Lauffläche
Dimension: 385/65 R 22,5
Hersteller: Goodyear
Reifenprofil: Kmax T
Restprofil: 80 %

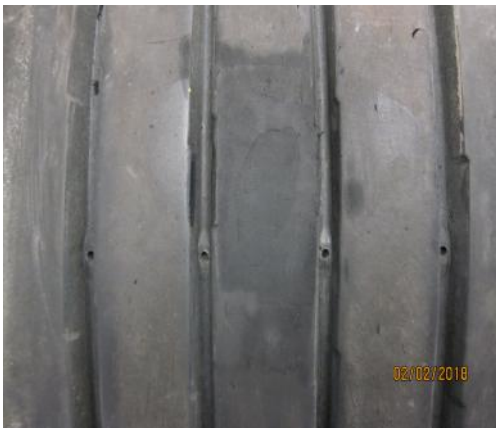
Bild nachher:

Ohne unsere Reifenreparatur hätte der Reifen **mit 80% Restprofil entsorgt** werden müssen. Der Lkw hat durch die Reifenreparatur wieder die Originalbereifung und damit verbundenen Abrollumfänge montiert bekommen.
