Bericht MTR-EM-Reifenreparatur 09.10.2019

Reifenschaden: Einfahrverletzung
Dimension: 23,5 R 25
Hersteller: Michelin
Reifenprofil: XHA2
Restprofil: 90 %

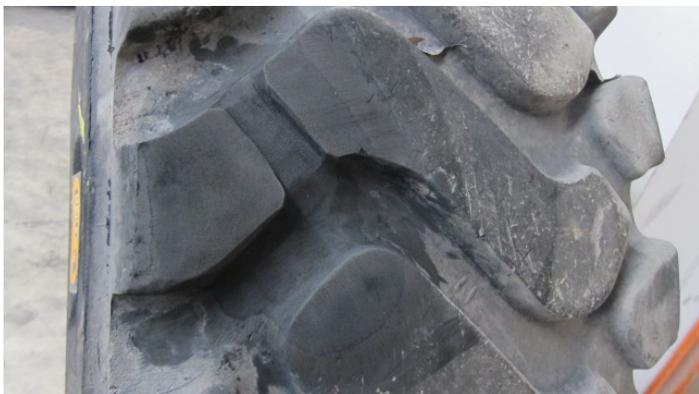
Bild nachher:

Ohne unsere Reifenreparatur hätte der Reifen **mit 90% Restprofil entsorgt** werden müssen. Der Radlader hat durch die Reifenreparatur wieder die Originalbereifung und damit verbundenen Abrollumfänge montiert bekommen.
