## Bericht MTR-AS-Reifenreparatur 26.08.2019

Reifenschaden: Seitenwandverletzung, Anfahrschaden  
Dimension: 750/75 R 46  
Hersteller: Trelleborg  
Reifenprofil: TM 1000  
**Restprofil: 75 %**

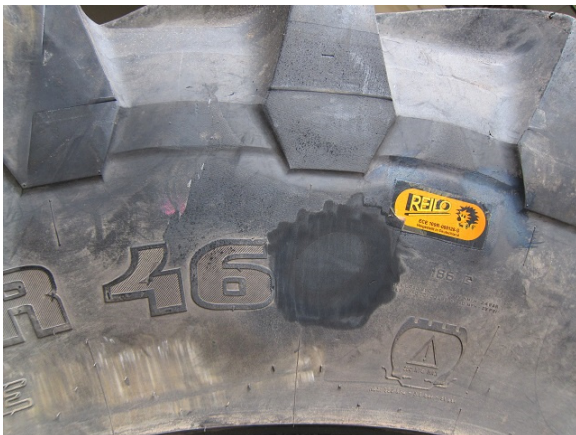
### Bild nachher:

Ohne unsere Reifenreparatur hätte der Reifen **mit 75% Restprofil entsorgt** werden müssen. Der Radlader hat durch die Reifenreparatur wieder die Originalbereifung und damit verbundenen Abrollumfänge montiert bekommen.
