Bericht MTR - EM Reifenreparatur 30.04.2019

Reifenschaden: Laufflächenverletzung
Dimension: 26.5 R 25
Hersteller: Michelin
Reifenprofil: XLD D2A
Restprofil: 90%

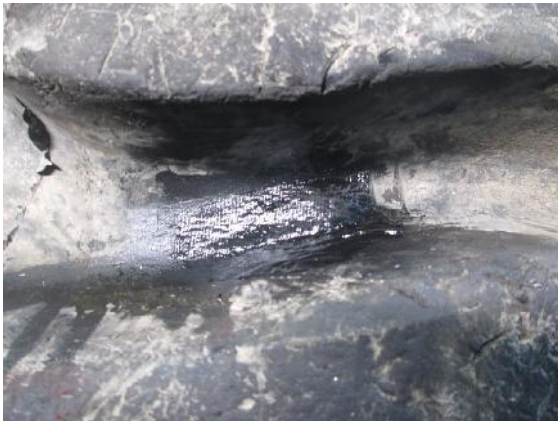
Bild nachher:

Ohne unsere Reifenreparatur hätte der Reifen **mit 90% Restprofil entsorgt** werden müssen. Der Lader hat durch die Reifenreparatur achsweise wieder den passenden Reifen mit gleicher Profilhöhe montiert bekommen.
