Bericht MTR- EM Reifenreparatur 01.04.2020

Reifenschaden: Seitenwandverletzung
Dimension: 26,5R25
Hersteller: Bridgestone
Reifenprofil: VJT
Restprofil: 20%

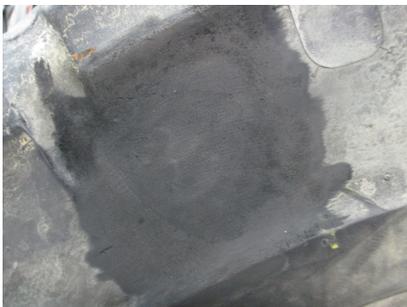
Bild nachher:

Ohne unsere Reifenreparatur hätte der Reifen **mit 20% Restprofil entsorgt** werden müssen. Das Fahrzeug hat durch die Reifenreparatur achsweise wieder den passenden Reifen mit gleicher Profilhöhe montiert bekommen.
