Bericht MTR-EM-Reifenreparatur

04.03.2020

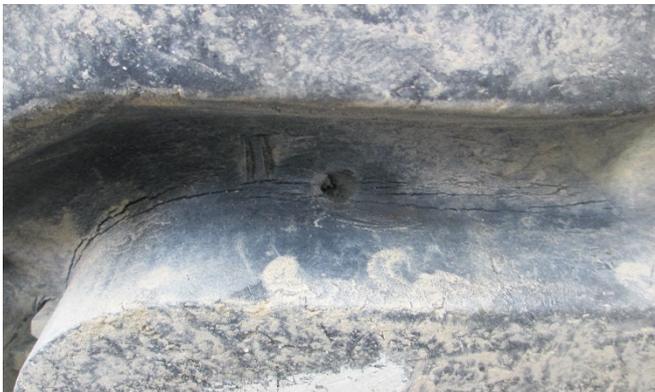
Bild vorher:

Reifenschaden: Einfahrverletzung
Dimension: 26,5 R 25
Hersteller: Bridgestone
Reifenprofil: L5V-Steel
Restprofil: 90 %

Ohne unsere Reifenreparatur hätte der Reifen mit 90% Restprofil entsorgt werden müssen. Der Radlader hat durch die Reifenreparatur wieder die Originalbereifung und damit verbundenen Abrollumfänge montiert bekommen.
