Bericht MTR- EM Reifenreparatur 04.06.2020

Reifenschaden: Laufflächenverletzung
Dimension: 875/65R29
Hersteller: Michelin
Reifenprofil: XHA2
Restprofil: 80%

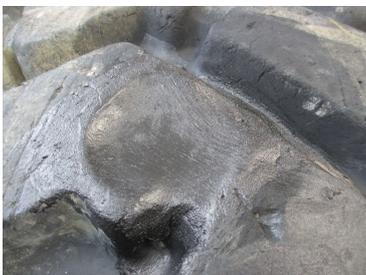
Bild nachher:

Ohne unsere Reifenreparatur hätte der Reifen **mit 80% Restprofil entsorgt** werden müssen. Das Fahrzeug hat durch die Reifenreparatur achsweise wieder den passenden Reifen mit gleicher Profilhöhe montiert bekommen.
