Bericht MTR-EM-Reifenreparatur 08.07.2020

Reifenschaden: Laufflächenverletzung
Dimension: 17,5-25
Hersteller: Mitas
Reifenprofil: Earth Mover
Restprofil: 80%

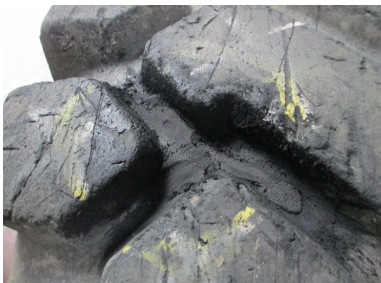
Bild nachher:

Ohne unsere Reifenreparatur hätte der Reifen **mit 80% Restprofil entsorgt** werden müssen. Das Fahrzeug hat durch die Reifenreparatur achsweise wieder den passenden Reifen mit gleicher Profilhöhe montiert bekommen.
