REIFEN LORENZ

Bericht MTR- EM Reifenreparatur 09.07.2020

Reifenschaden: Laufflächenverletzung
Dimension: 18.00R33
Hersteller: Bridgestone
Reifenprofil: V-Steel
Restprofil: 50%

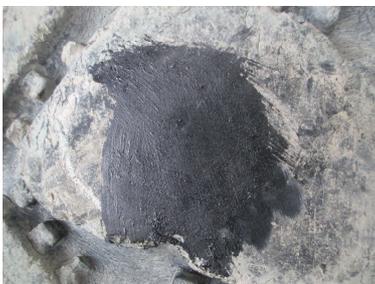
Bild nachher:

Ohne unsere Reifenreparatur hätte der Reifen **mit 50% Restprofil entsorgt** werden müssen. Das Fahrzeug hat durch die Reifenreparatur achsweise wieder den passenden Reifen mit gleicher Profilhöhe montiert bekommen.
