### Bericht MTR-Kran-Reifenreparatur 08.07.2020

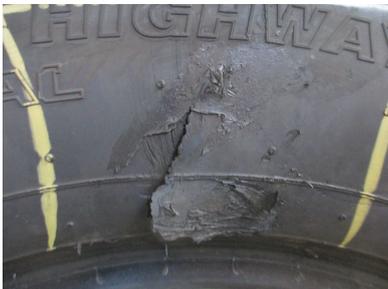
#### Bild vorher:

Reifenschaden: Seitenwandverletzung  
Dimension: 385/95R25  
Hersteller: Bridgestone  
Reifenprofil: V-Steel  
**Restprofil: 80%**

Ohne unsere Reifenreparatur hätte der Reifen **mit 80% Restprofil entsorgt** werden müssen. Das Fahrzeug hat durch die Reifenreparatur achsweise wieder den passenden Reifen mit gleicher Profilhöhe montiert bekommen.
