Bericht MTR- EM Reifenreparatur 08.06.2020

Reifenschaden: Seitenwandverletzung
Dimension: 18.00R33
Hersteller: Michelin
Reifenprofil: X-TRA Load Grip
Restprofil: 80%

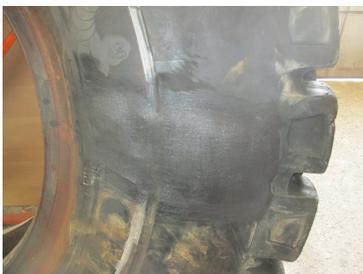
Bild nachher:

Ohne unsere Reifenreparatur hätte der Reifen **mit 80% Restprofil entsorgt** werden müssen. Das Fahrzeug hat durch die Reifenreparatur achsweise wieder den passenden Reifen mit gleicher Profilhöhe montiert bekommen.
